# Aanleiding

# Haalbaarheidsonderzoek vernieuwbouw huidige Locatie

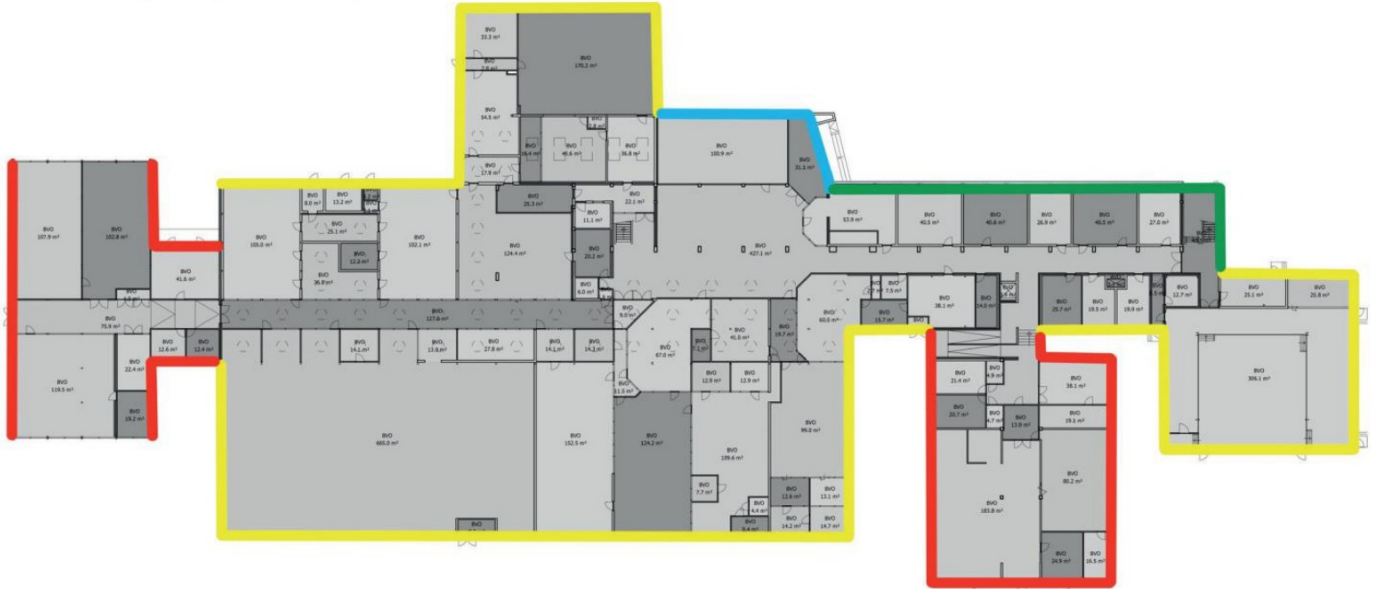
- Lege spouw 6cm
- Spouw 9-10cm met woldeken 7cm
- Spouw 6cm met pir-plaat 3cm
- Spouw niet geschikt voor isolatie  
Te smalle spouw in kopgevel (2cm)  
Buitengevel grindbetonplaten

De spouwmuuren van het oude bouwdeel zijn nog niet geïsoleerd, de spouwdiepte bedraagt gemiddeld 6cm. Het voegwerk is op veel plaatsen slecht met name de westgevels zijn zeer slecht. Het voegwerk van de raamdorpels is ook in slechte staat. Hierdoor kan het regenwater gemakkelijk de spouw binnentreden en voor problemen zorgen. Als de muren gevuld zijn met isolatie-materiaal is de gehele ventilatie uit de spouw. Hierdoor is het van belang dat het buitenblad goed is bestand tegen weersinvloeden van buitenaf. Als de spouwmuur van dit bouwdeel geïsoleerd wordt moet er alternatieve ventilatie voor de kruipruimte worden gerealiseerd. Omdat nu in de huidige situatie de kruipruimte middels een open verbinding door de spouw geventileerd wordt. Tevens moet dan alle bestaande roosters verwijderd worden en sparingen worden dichtgezet met nieuwe metselstenen.

De spouwmuuren van de 2 bouwdelen die later zijn gerealiseerd zijn ca. 9-10cm. Deze zijn geïsoleerd met een woldeken van ca. 7cm. Kruipruimte wordt geventileerd middels gesloten Z-roosters in de spouwmuur. Het voegwerk van deze gevels is matig met name de weerszijde.

Bouwdeel bij entree is ook later gerealiseerd. Hier betreft de spouwdiepte ca. 6cm en is momenteel geïsoleerd met een Pir-plaat van ca. 3cm. Ventilatie middels gesloten Z-roosters.

Oud bouwdeel, gevel is bekleed met grindbeton platen. Hier kunnen wij geen spouwmuurisolatie toepassen. Dit geldt ook voor de kopgevel (spouw 2cm). Deze ruimte is te smal om te kunnen garanderen dat het isolatiemateriaal zich goed verdeelt in de muur.

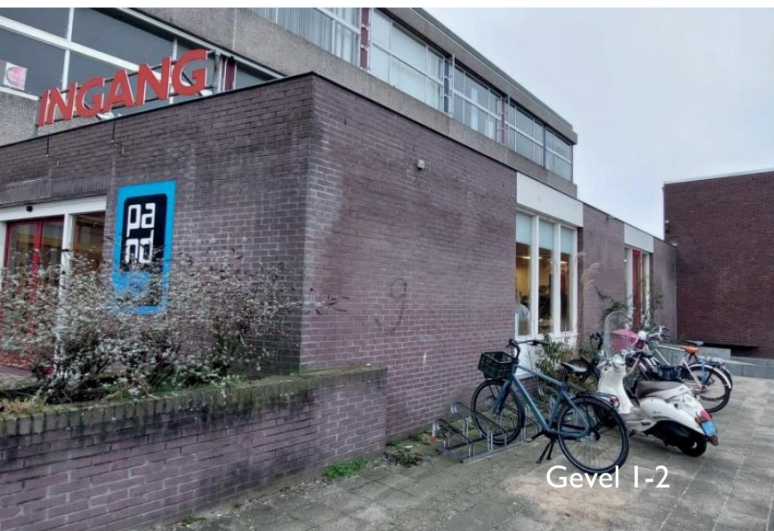
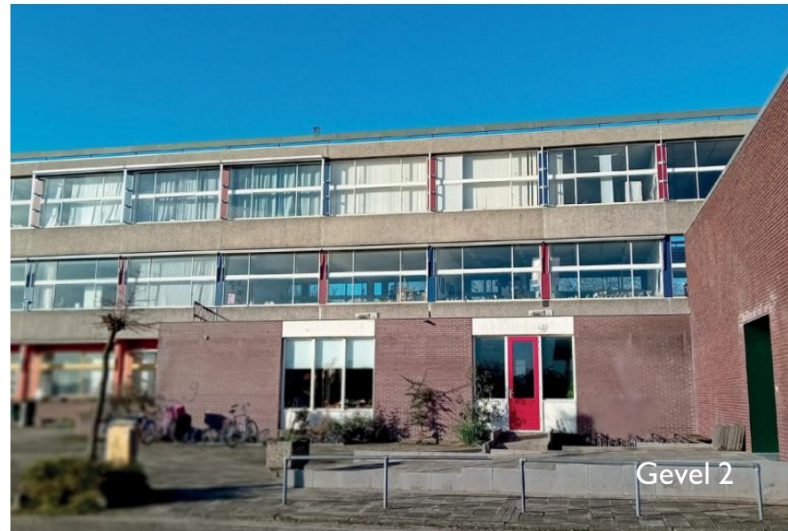
## Gevel I De hoofdingang

geen dubbel glas

Bij de ingang staat een bloembak die onderdeel uitmaakt van de gevel. Deze bloembak wordt in eigen beheer leeggemaakt en voorzien van een binnenbak zodat er geen vochtproblemen kunnen ontstaan. De spouwmuur van 6 cm is al voorzien van isolatie. Deze wand wordt opnieuw geïsoleerd met animotherm. Het metselwerk is van voldoende kwaliteit. Het bestaande kozijn is van hout met enkelglas. Hier wordt geen dubbel glas geplaatst. In de bestaande schuifdeuren kan

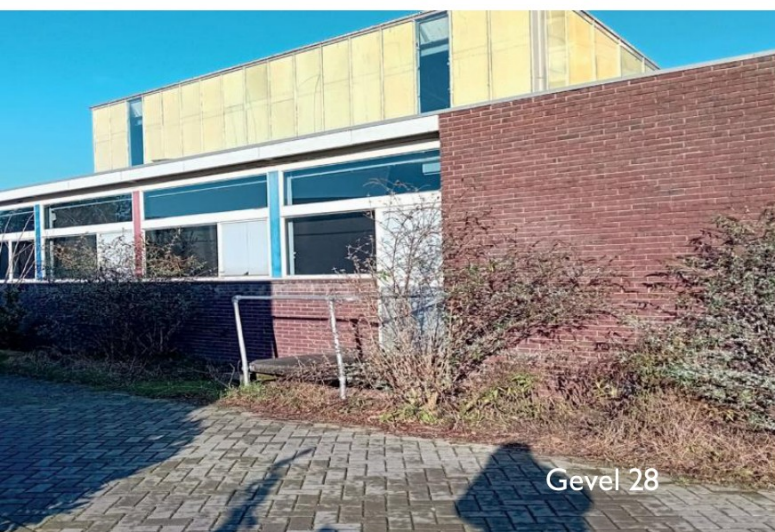
### **Gevel 28**

Het metselwerk, groot ca 45 m<sup>2</sup>, is van onvoldoende kwaliteit. De spouwmuur van 6 cm wordt geïsoleerd met EPS-parels. Het bestaande metselwerk wordt opnieuw gevoegd. Bestaande dorpelstenen verwijderen en opnieuw aanbrenge. Bestaande betonnen trappen en leuningren renoveren. Het bestaande kozijn bestaat uit een stalen constructie. Bestaande stalen kozijn met ramen verwijderen en

vervangen door een onderhoudsvrij kozijn met HR++ glas. Boven de ramen ventilatierooster aanbrengen. Het vervangen van de bestaande nooddeuren. Diverse draadglasramen vernieuwen. Hiervoor de bestaande isolatie, in eigen beheer, verwijderen.
